ASSUNTO: Auto de vistoria para aferição das condições de segurança e salubridade
Local: Rua Salgueiro Maia, 18 - Cantanhede
Proprietário: Carlos Oliveira (Falecido)

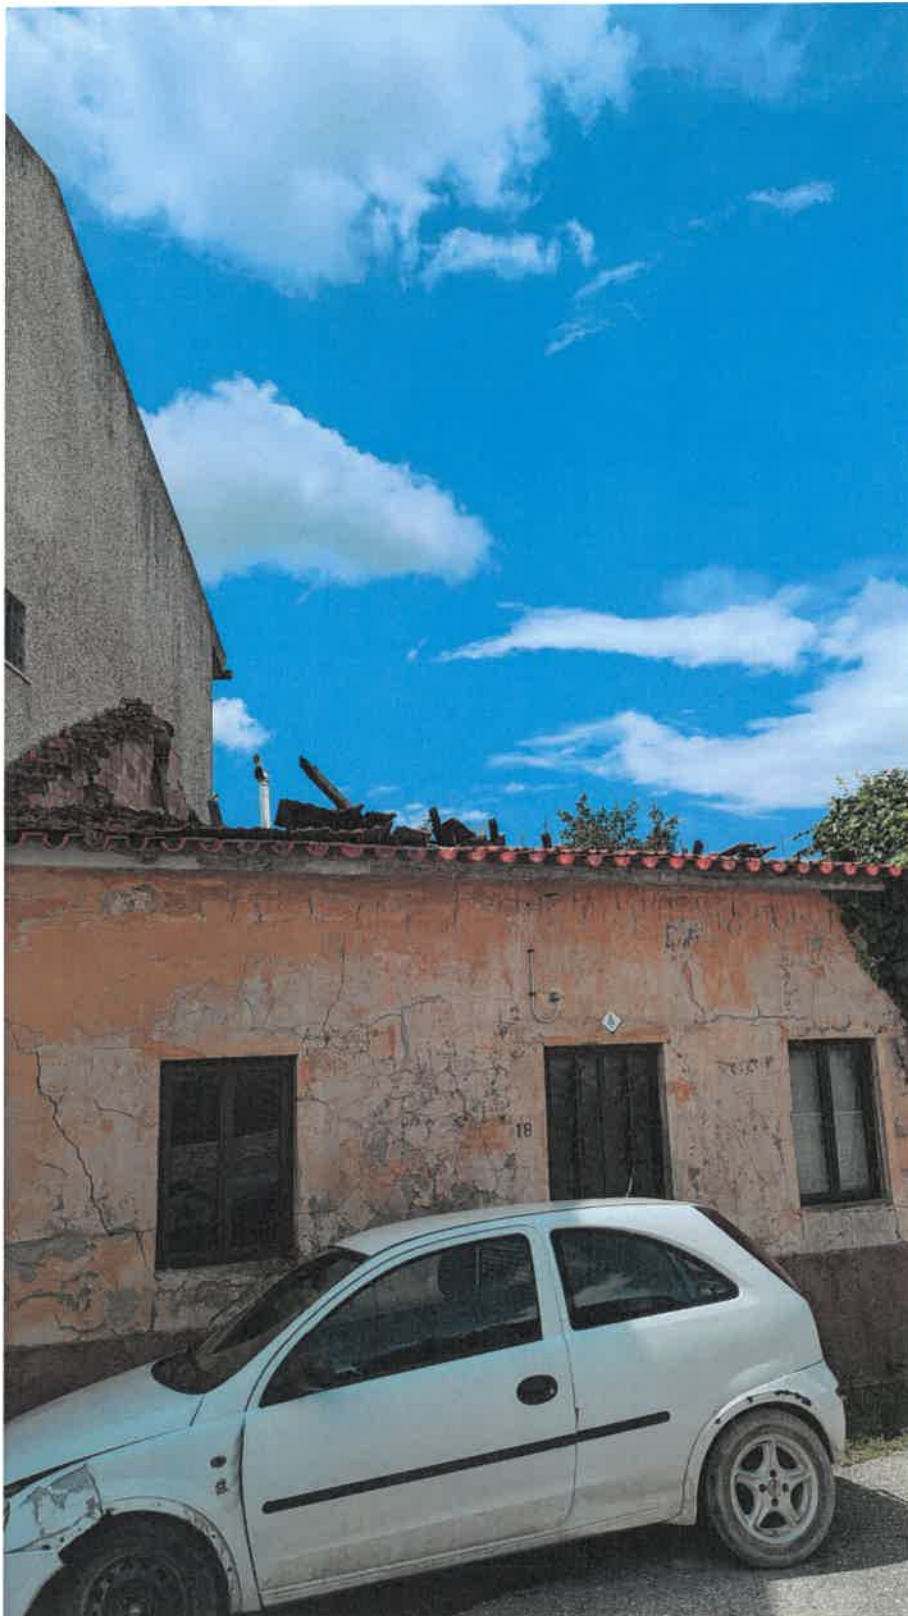
1. A edificação situada no local identificado em epígrafe composta por rés-do-chão, constituída por uma estrutura de paredes de alvenaria de tijolo, encontra-se à data da vistoria em estado de ruína (com cobertura inexistente);

2. Na peritagem efetuada verificou-se que as alvenarias/estruturas existentes já apresentam alguma debilidade estrutural - não evidenciando, contudo, risco imediato de colapso sobre a via pública;

Alçado principal;

- a. Demolição total com conseqüente remoção de todos os resíduos e limpeza do terreno.
 - b. Limpeza regular da vegetação infestante existente no interior da parcela e posterior controle sistemático, de modo a garantir adequadas condições de salubridade.
