EDITAL N° 41/2024

Processo: 2022/500.10.301/108

ASSUNTO: Avaliação de obras para cumprimento de notificação

No seguimento da reclamação apresentada nos serviços de proteção civil, na data de 1 de setembro de 2022, foi efetuada vistoria pelos serviços de urbanismo do Município de Cantanhede em 1 de agosto de 2023, ao imóvel sítio na Rua da Lagoa, no lugar de Póvoa do Bispo, freguesia de Ourentã, para proceder à averiguação das condições de segurança e salubridade.

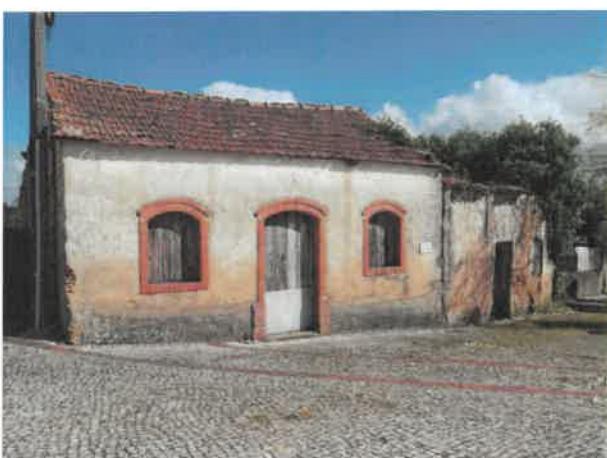
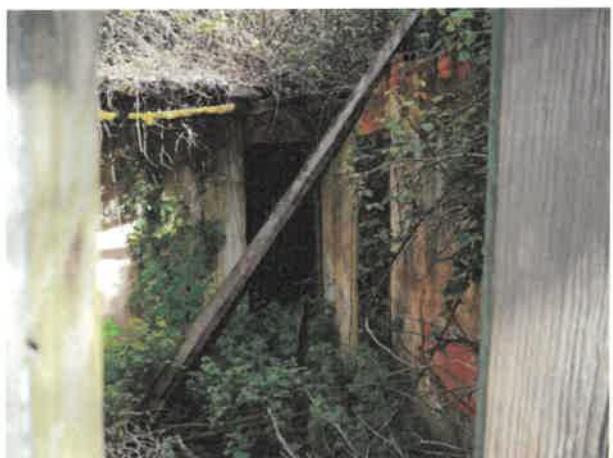
Imagens do prédio

Foi efetuada deslocação ao local, afim de averiguar as possíveis condições ou condicionantes para a proposta de intervenção, verifica-se a manutenção das condicionantes que levaram à apresentação da reclamação. Assim, sugere-se a demolição parcial do edifício, mantendo as alvenarias à altura de 1,50m, estabilizando as paredes com a aplicação de rebocos hidrofugados nos seus topos, de modo a permitir a delimitação da propriedade.

1. A edificação situada no local identificado em epígrafe composta por rés-do-chão, constituída por uma estrutura de paredes de alvenaria, encontra-se à data da vistoria em estado de ruina com depósito do material no seu interior.

2. Na peritagem efetuada verificou-se que as alvenarias (do alçado principal confinante com a via pública) apresenta acentuada debilidade estrutural - evidenciando já risco de colapso sobre a via pública.

3. No interior da parcela/construções vislumbra-se uma vegetação infestante espontânea assinalável;
4. No âmbito da vistoria realizada, a diligência restringiu-se apenas à observação direta (pelo interior e exterior), não tendo sido realizado (ou mandado realizar) qualquer ensaio técnico (estrutural e/ou geotécnico) – assumindo-se assim que a inspeção realizada poderá ocultar outros defeitos não evidenciados no presente relatório.

5. Face ao exposto, para efeitos do disposto no n.º 2 e/ou 3 do art.º 89º do D.L. n.º 555/99, de 16/12, na sua atual redação, propõe-se que a Câmara Municipal determine a execução das obras necessárias à correção das más condições de segurança e de salubridade, designadamente:

- a. Demolição total com consequente remoção de todos os resíduos;

- b. Monotorização e controle sistemático regular, de modo a garantir adequadas condições de salubridade (no que concerne à proliferação da vegetação infestante ou pragas) após intervenção inicial;
6. Na vistoria não esteve presente o proprietário ou qualquer seu representante, devido ao fato de até à data de realização da mesma não se ter conseguido averiguar a sua identidade.
7. Segundo informações obtidas informalmente no local (junto de um popular) o proprietário do prédio alegadamente reside na Rua de Cima, n.º 6, Póvoa do Bispo."-----
— Nada mais havendo a tratar, os peritos deram por finda a vistoria, da qual foi lavrado este auto, que vai ser assinado.
--- Departamento de Urbanismo da Câmara Municipal de Cantanhede, vinte e seis de setembro de dois mil e vinte e três.-----
