6 maio 2021 DCIPT

## Cúpula da torre dos Paços do Concelho de Cantanhede foi substituída

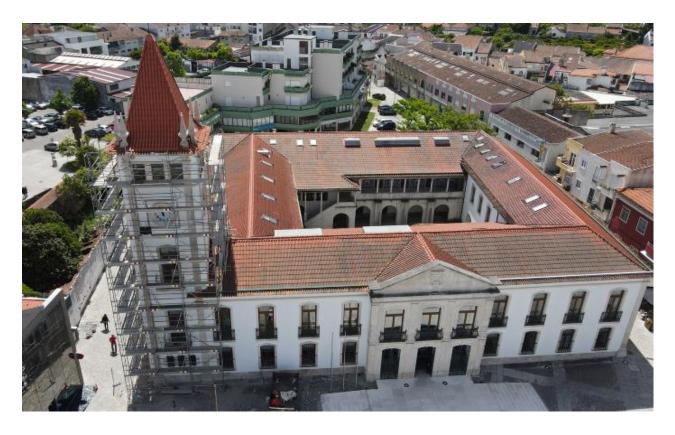
Está praticamente concluída a obra de reabilitação da torre dos Paços do Concelho de Cantanhede, processo que incluiu a substituição da cúpula, cujas características implicaram uma operação preparatória dos trabalhos relativamente exigente.

Adjudicada pela Câmara Municipal por cerca de 35 mil euros, para a resolver os problemas estruturais do telhado, que ameaçava degradar-se ainda mais a curto prazo devido às infiltrações identificadas, a empreitada incidiu sobretudo na renovação da estrutura de suporte desse componente do edifício, sob o qual foi aplicado um forro com características de isolamento e impermeabilização adequadas. O novo ripado é de PVC e a telha utilizada, idêntica à anteriormente existente, foi sujeita a um tratamento de impermeabilizante.

A requalificação da torre dos Paços do Concelho de Cantanhede contemplou ainda a limpeza mecânica de cantarias de pedra dos pináculos da cobertura, através da projeção a seco de jato abrasivo de pó de sílica a alta pressão, bem como a aplicação de solução desinfetante para tratamento preventivo do aparecimento de microrganismos como fungos.
